## VEDR.: RISIKOVURDERING AV SVENSKEASAL BJØLSE BORETTSLAG

Utføre en risikovurdering av en svenskeasal som står på Bjølse Borettslag sin tomt. Risikovurderingen blir utført av undertegnede med visuelle observasjoner. Besiktelsen på stedet ble utført 19.01.2022 kl. 10.30. Vurderingen ble utført fra bakken og det ble brukt målebånd. Det ble ikke brukt diagnosehammer, boreprøve, resistograph, tomograph eller lignende avansert teknisk utstyr.

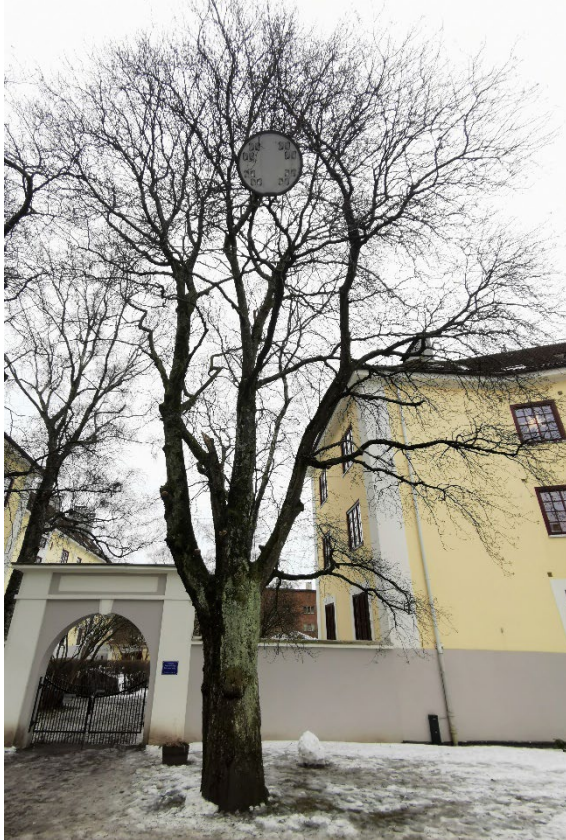
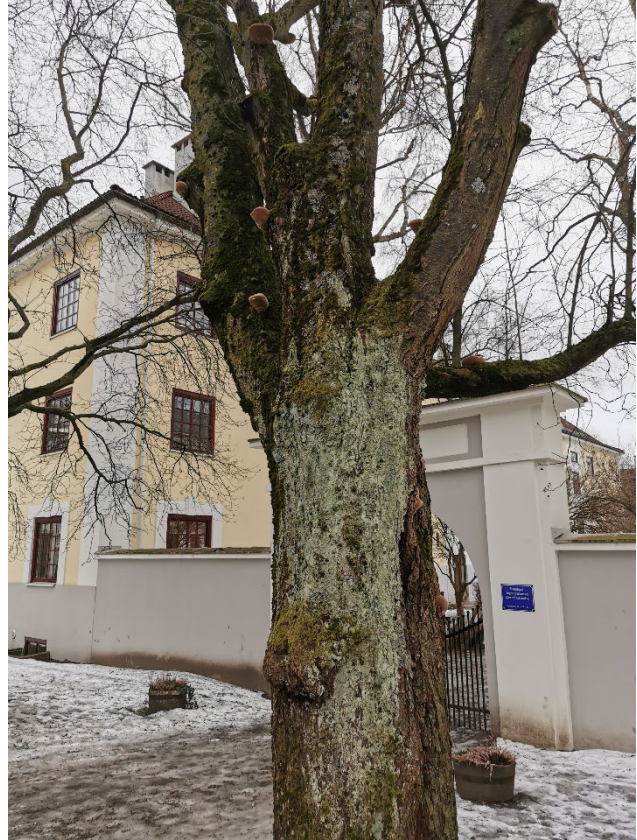
Treet har en artstypisk vokseform med en hovedstamme som går over i flere stammer 3-4m over bakken med flere dårlige kløfter med inngrodd bark. Stammedelen nærmest inngangen til porten bærer tegn av mange tidligere beskjæringer av grener. Det er også en eldre brekkasje av en større gren i kronen.

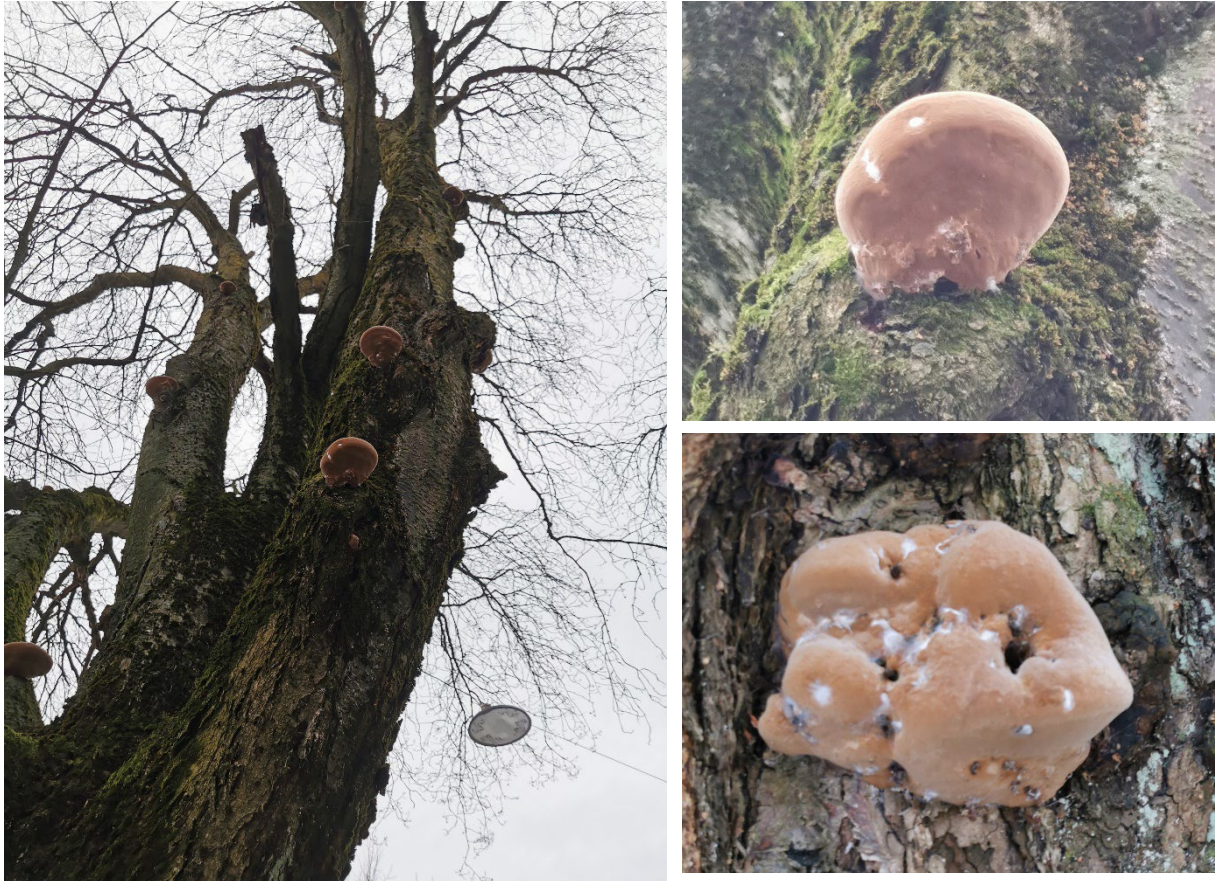
Stammen har et stort parti på nordsiden som er dekket av mulig utflod med påfølgende bakterievekst. Stammen har også flere partier (gamle skader) av død bark med ildkjuke.

På samtlige stammer og flere grener er det mange fruktlegermer av ildkjuke (*Phellinus* ssp.) som forårsaker hvitråte. Den mekaniske kvaliteten til treet er grundig svekket grunnet mengde råteangrep i stammer og grener.

Bilde over viser omfanget av råteangrep og kjuker.

En kraftig reduksjon av treet for å redusere risiko kan vanligvis være et alternativ, men med mengden av råte i dette treet ser jeg ingen annen løsning enn å felle treet og plante et nytt i henhold til bestemmelser for byantikvarens gule liste.
