## VEDR.: RISIKOVURDERING AV SVENSKEASAL BJØLSE BORETTSLAG

Utføre en risikovurdering av en svenskeasal som står på Bjølse Borettslag sin tomt. Risikovurderingen blir utført av undertegnede med visuelle observasjoner. Besiktelsen på stedet ble utført 19.01.2022 kl. 10.30. Vurderingen ble utført fra bakken og det ble brukt målebånd. Det ble ikke brukt diagnosehammer, boreprøve, resistograph, tomograph eller lignende avansert teknisk utstyr.

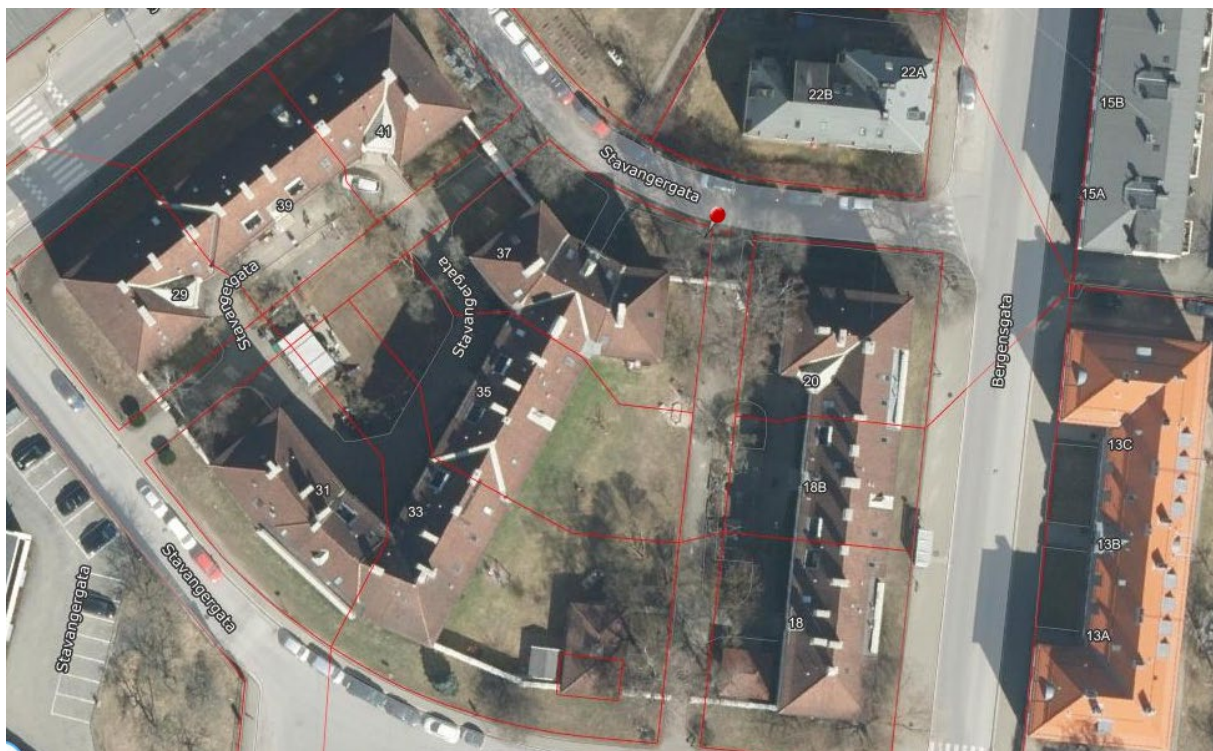
Treet står plassert ca. 4 meter, til venstre for porten nord for Paviljonggården, på et plen-område like ved Stavangergata.
